NESTENN MAGNY EN VEXIN

ETAT DES LIEUX

Etat des lieux d'entrée

Adresse du logement : 6 rue Villeroy 9540 MAGNY-EN-VEXIN

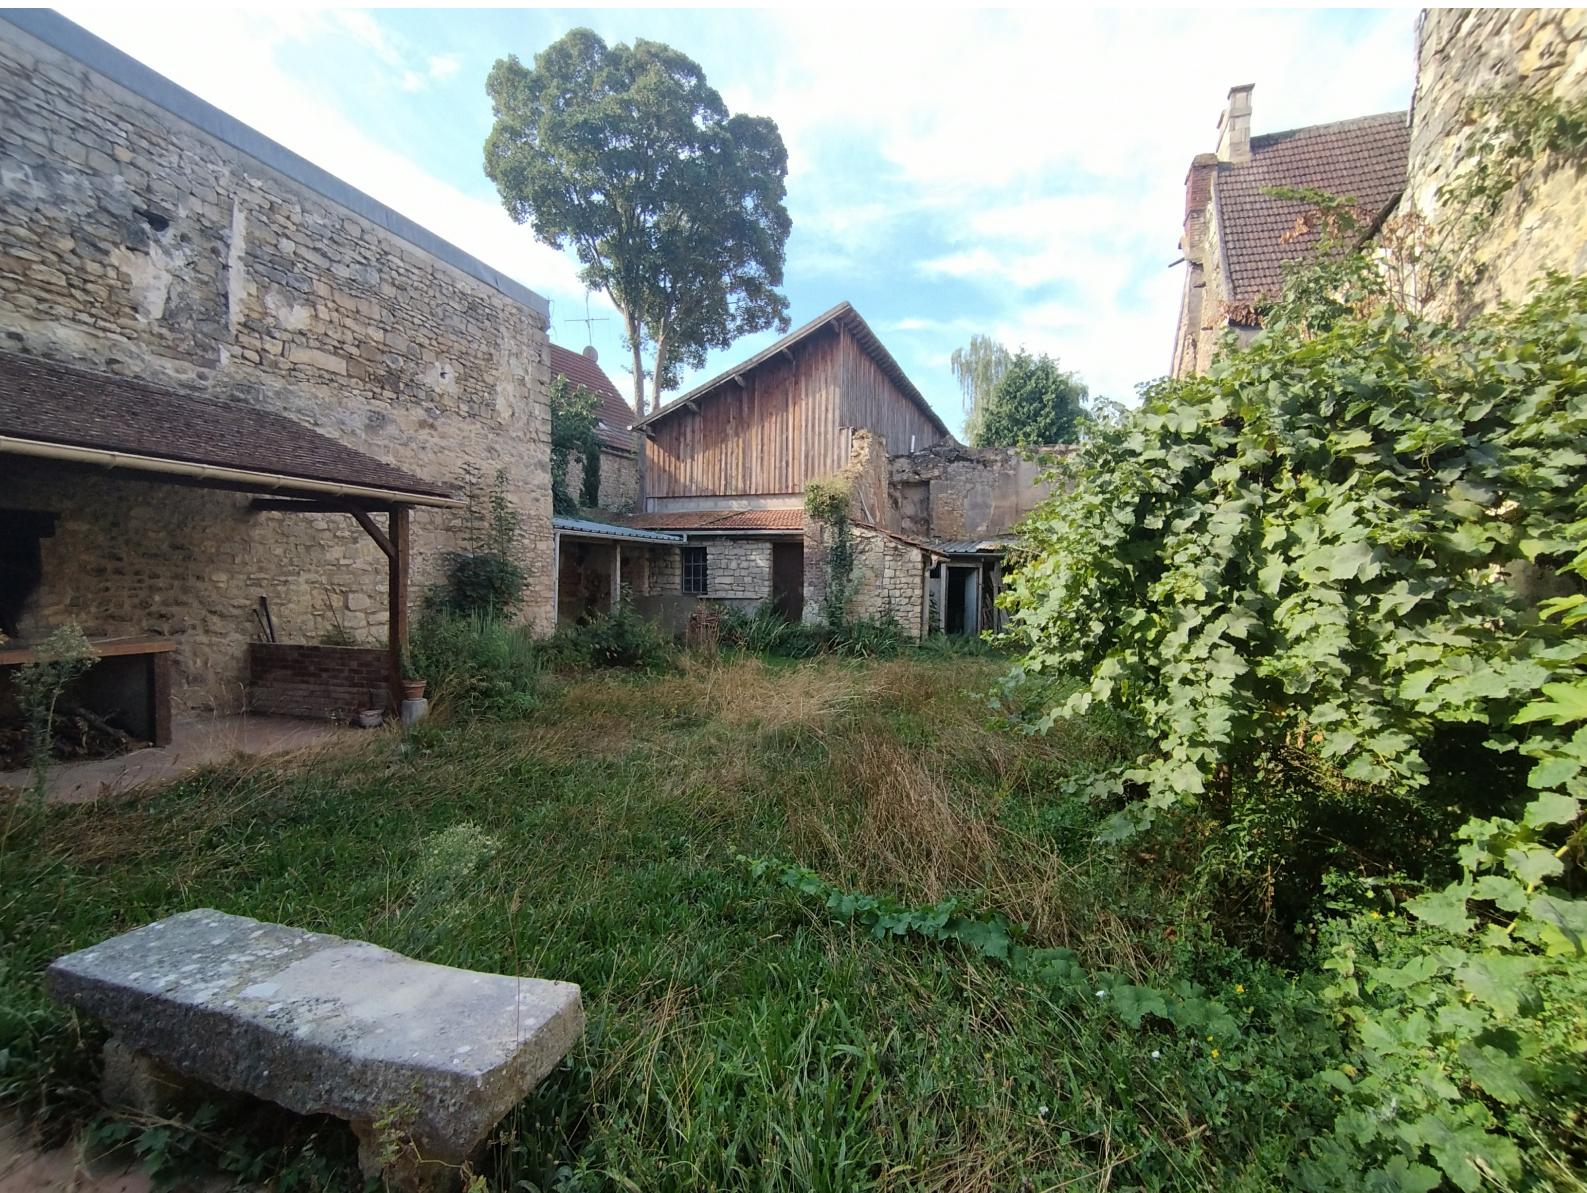
Annexe n°6

Herbes hautes, non entretenue

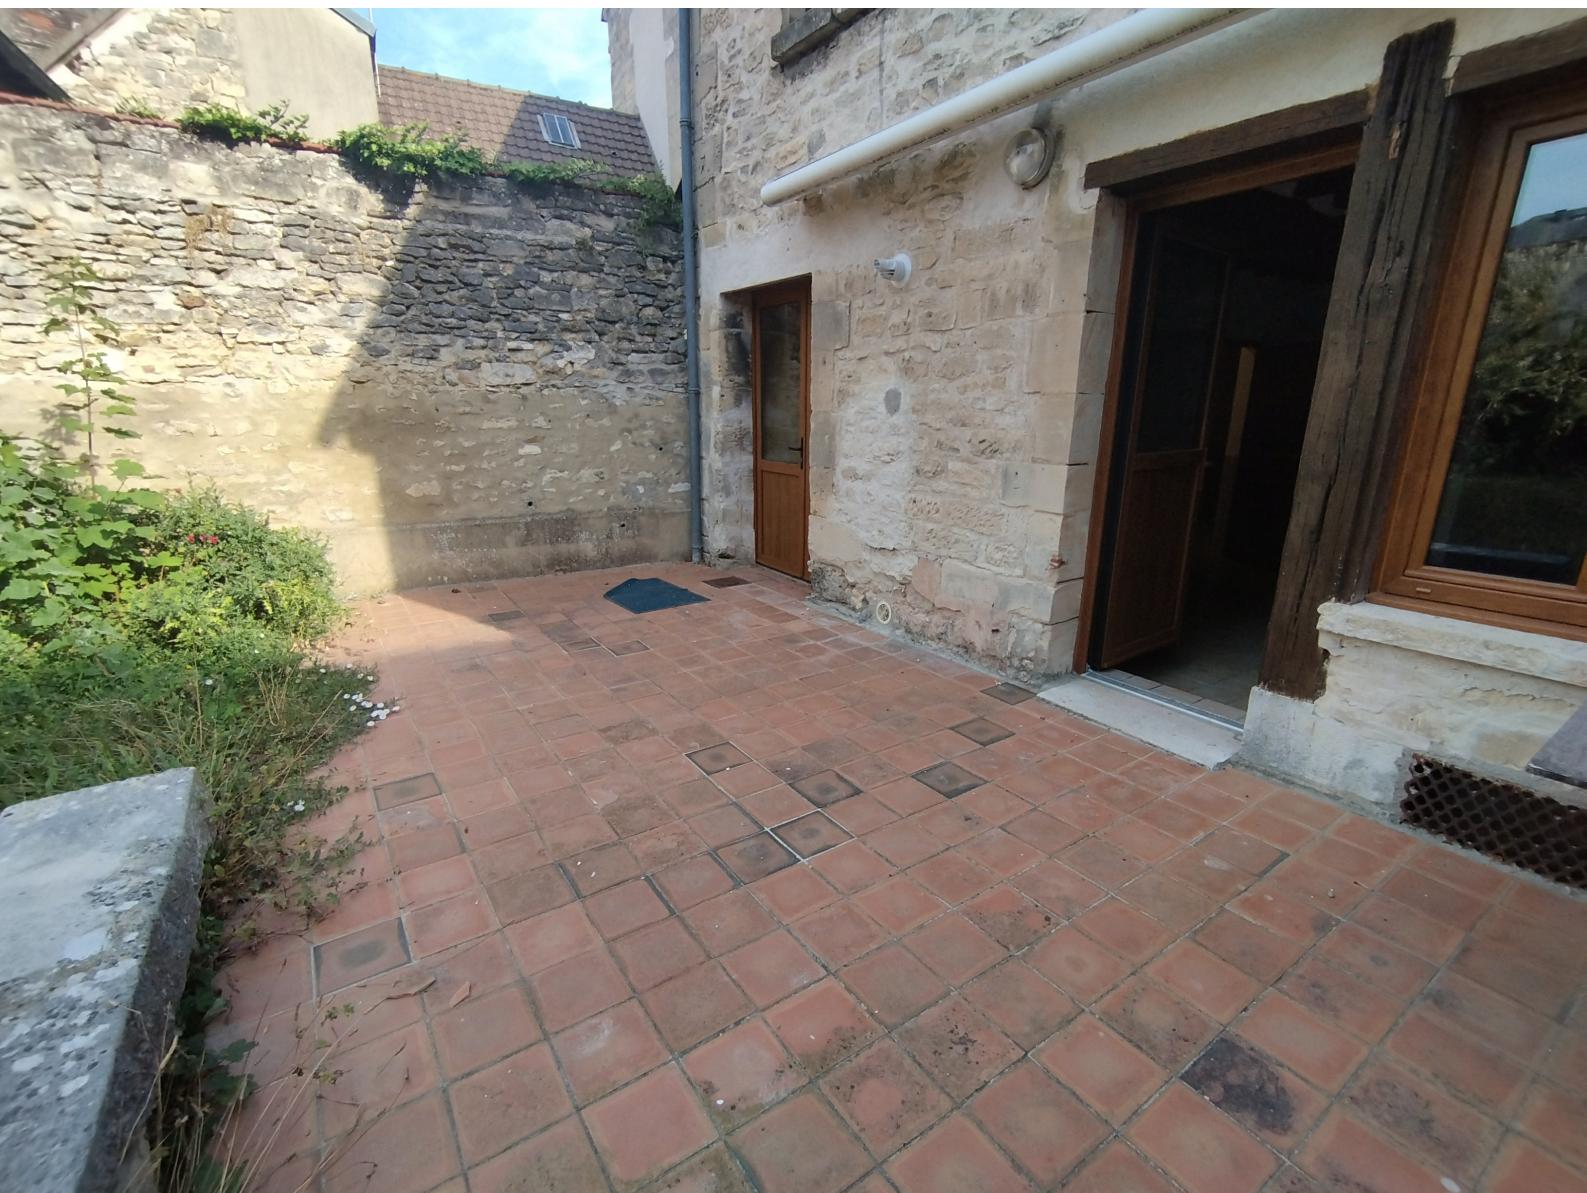
Annexe n°8

- Carrelage Ciment Autre : -
- Bon état
Mousse sur les joints
Mur /Muret
- Peinture - ciment - Pierre -
- Crépi - Autre : -
-
- Garde-corps
- Bois vernis Bois lasuré Bois lasuré
- Bois peint - Métal peint - Autre : -
-

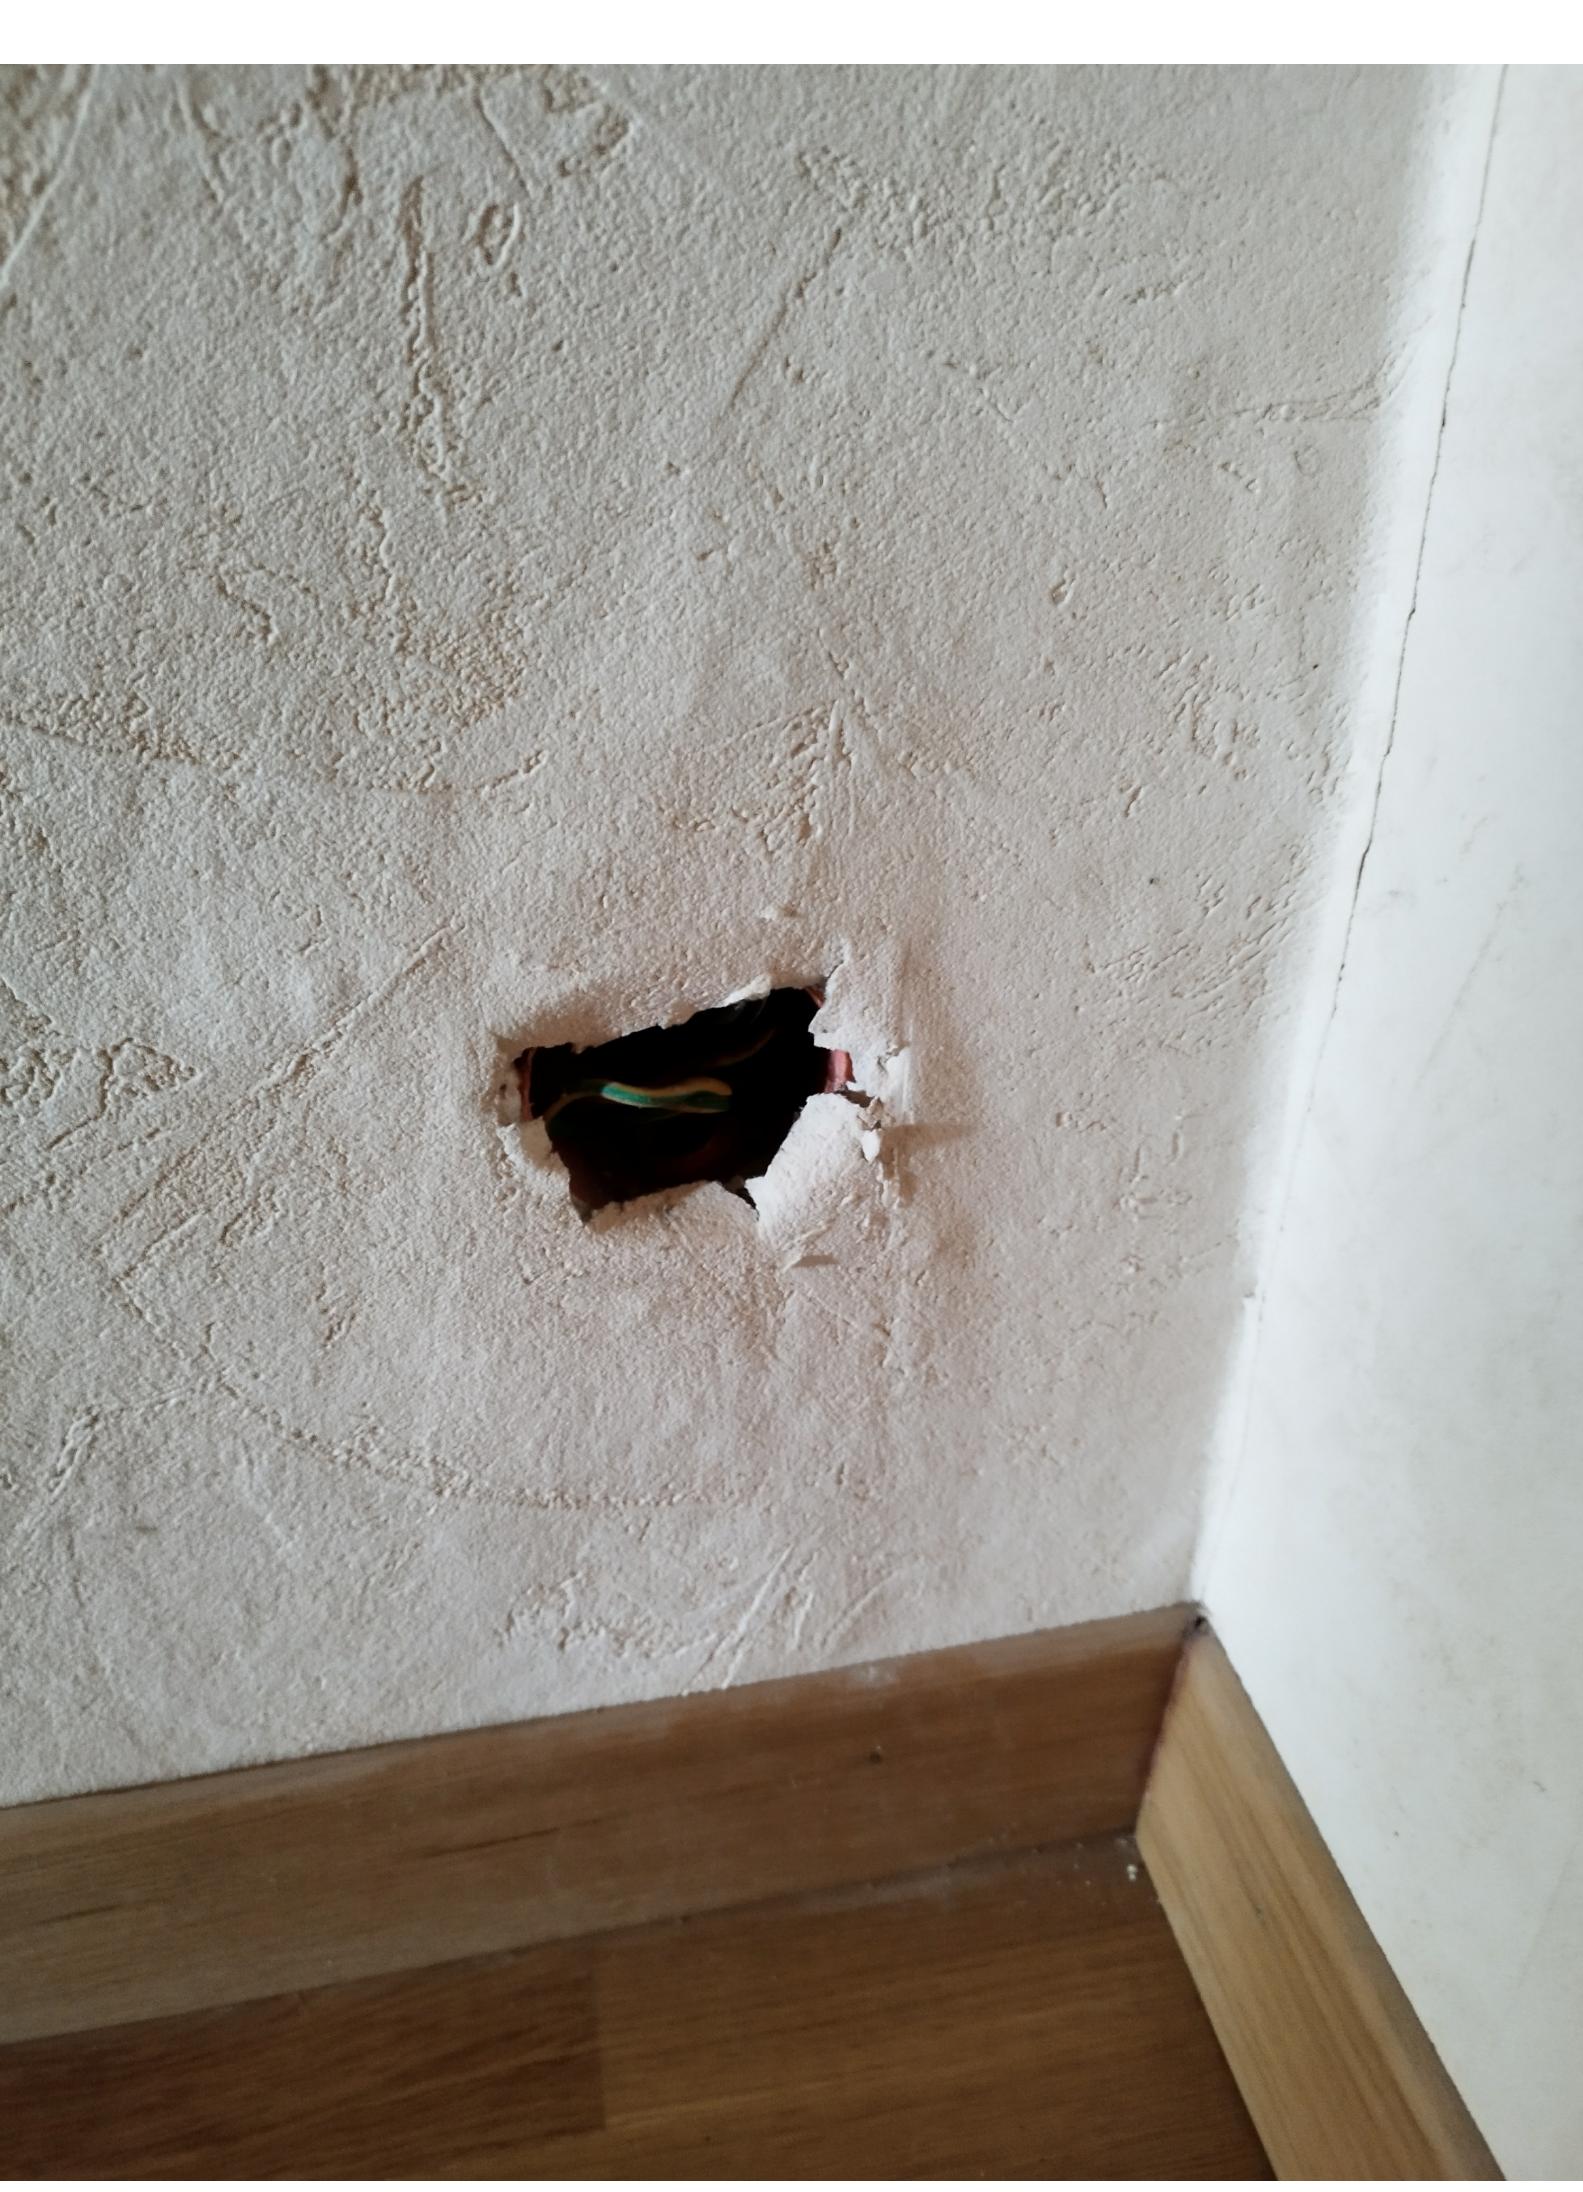
Annexe n°19

trou prise couloir

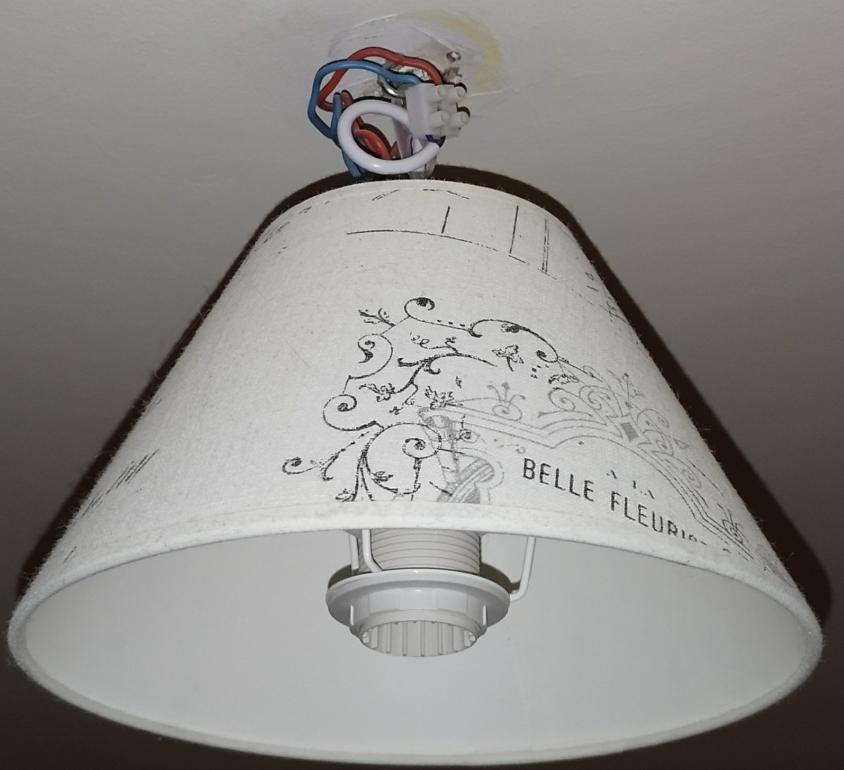
Annexe n°20

abat jour decroche

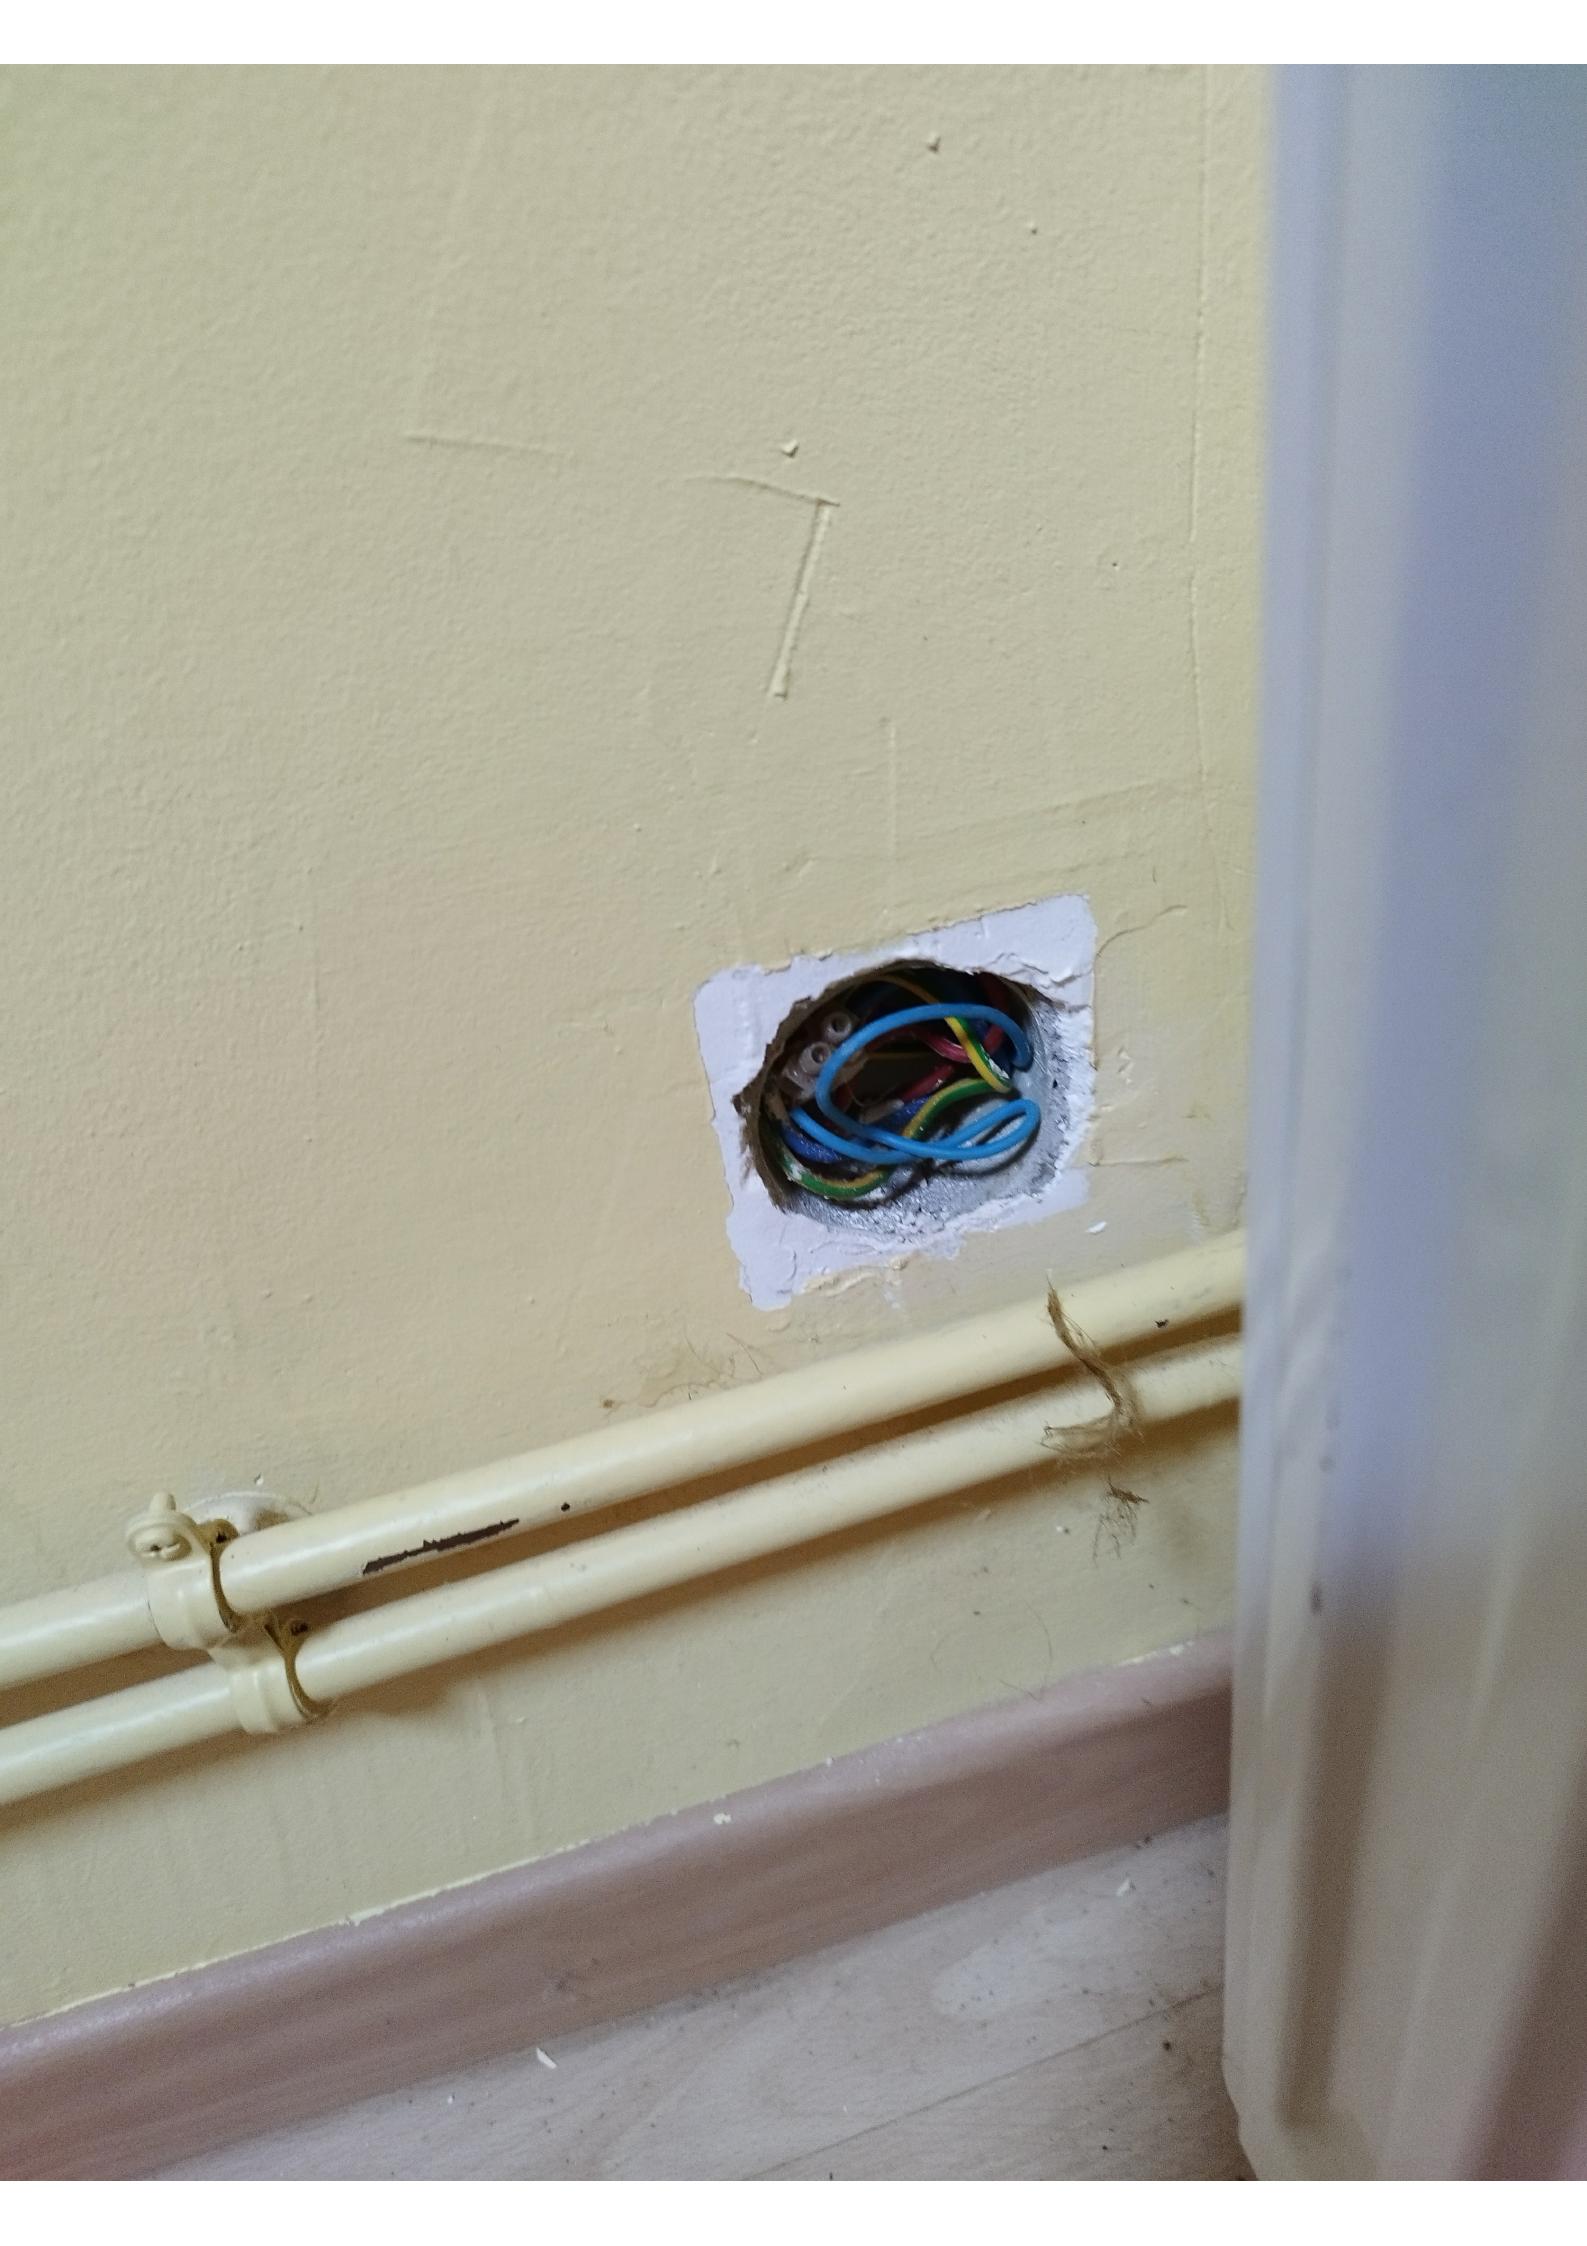
Annexe n°25

1 prise et 1 trou comportant une installation de prise sans cache.

trou prise bureau

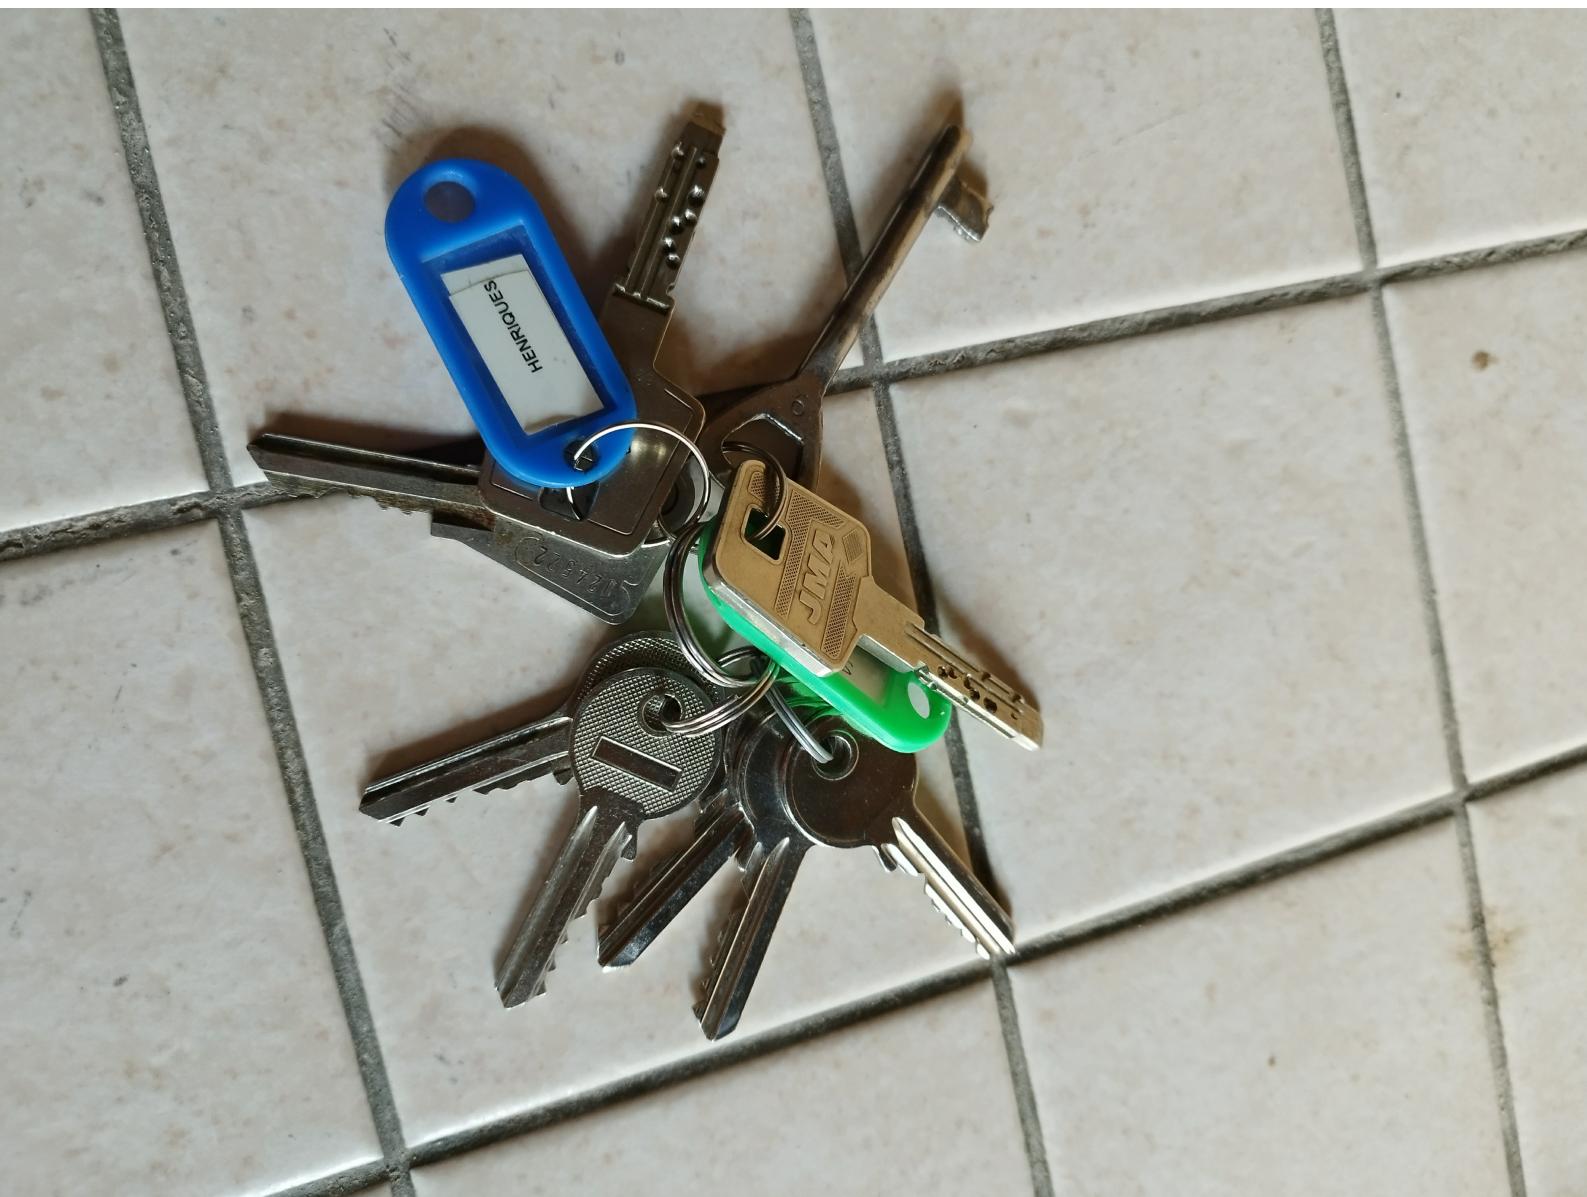
Annexe n°26

Clés	Nombre :	Etat
Portail ou portillon extérieur :	-	-
Porte d'accès à l'immeuble :	2	B
Porte principale du logement :	1	B
Boîte aux lettres :	1	B
Garage :	-	-
Cave :	-	-
Locaux communs :	-	-
Autre(s) clé(s) :	Accès jardin 2 clefs via entrée et 3 clefs via cuisine Manque clefs abris de jardin

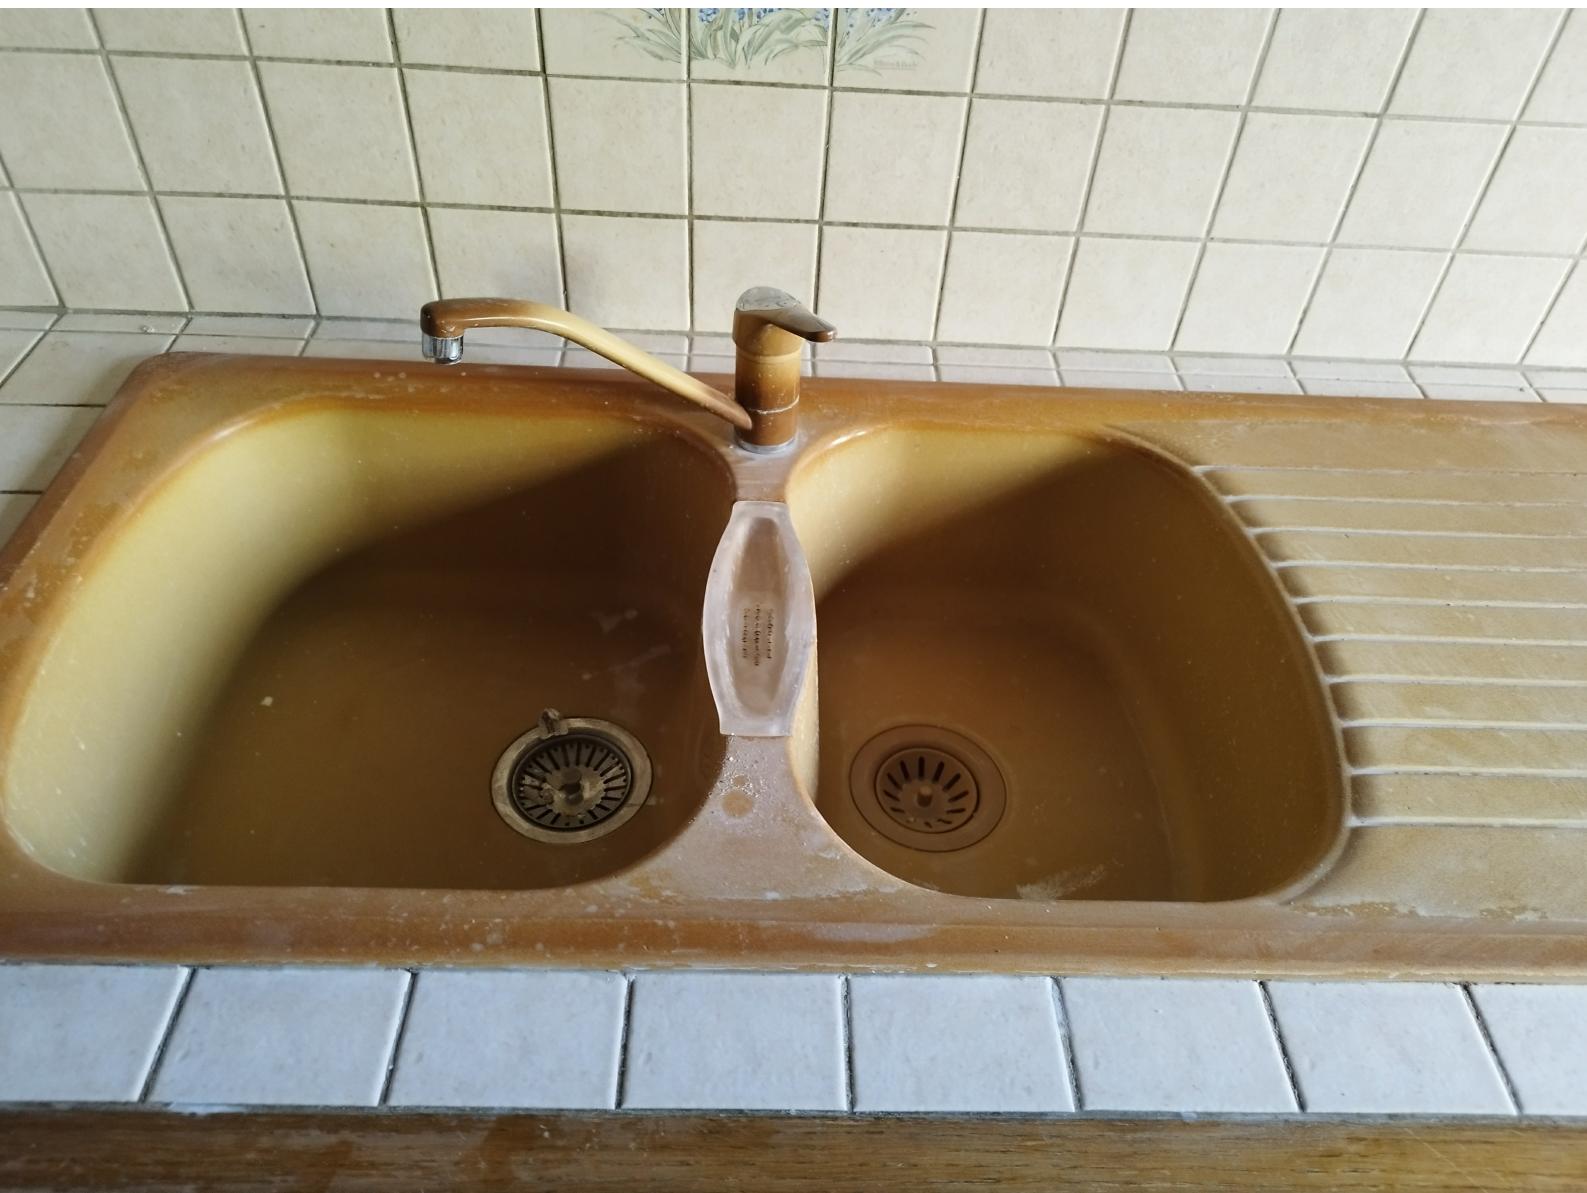
Annexe n°29

traces de calcaire dans l'évier

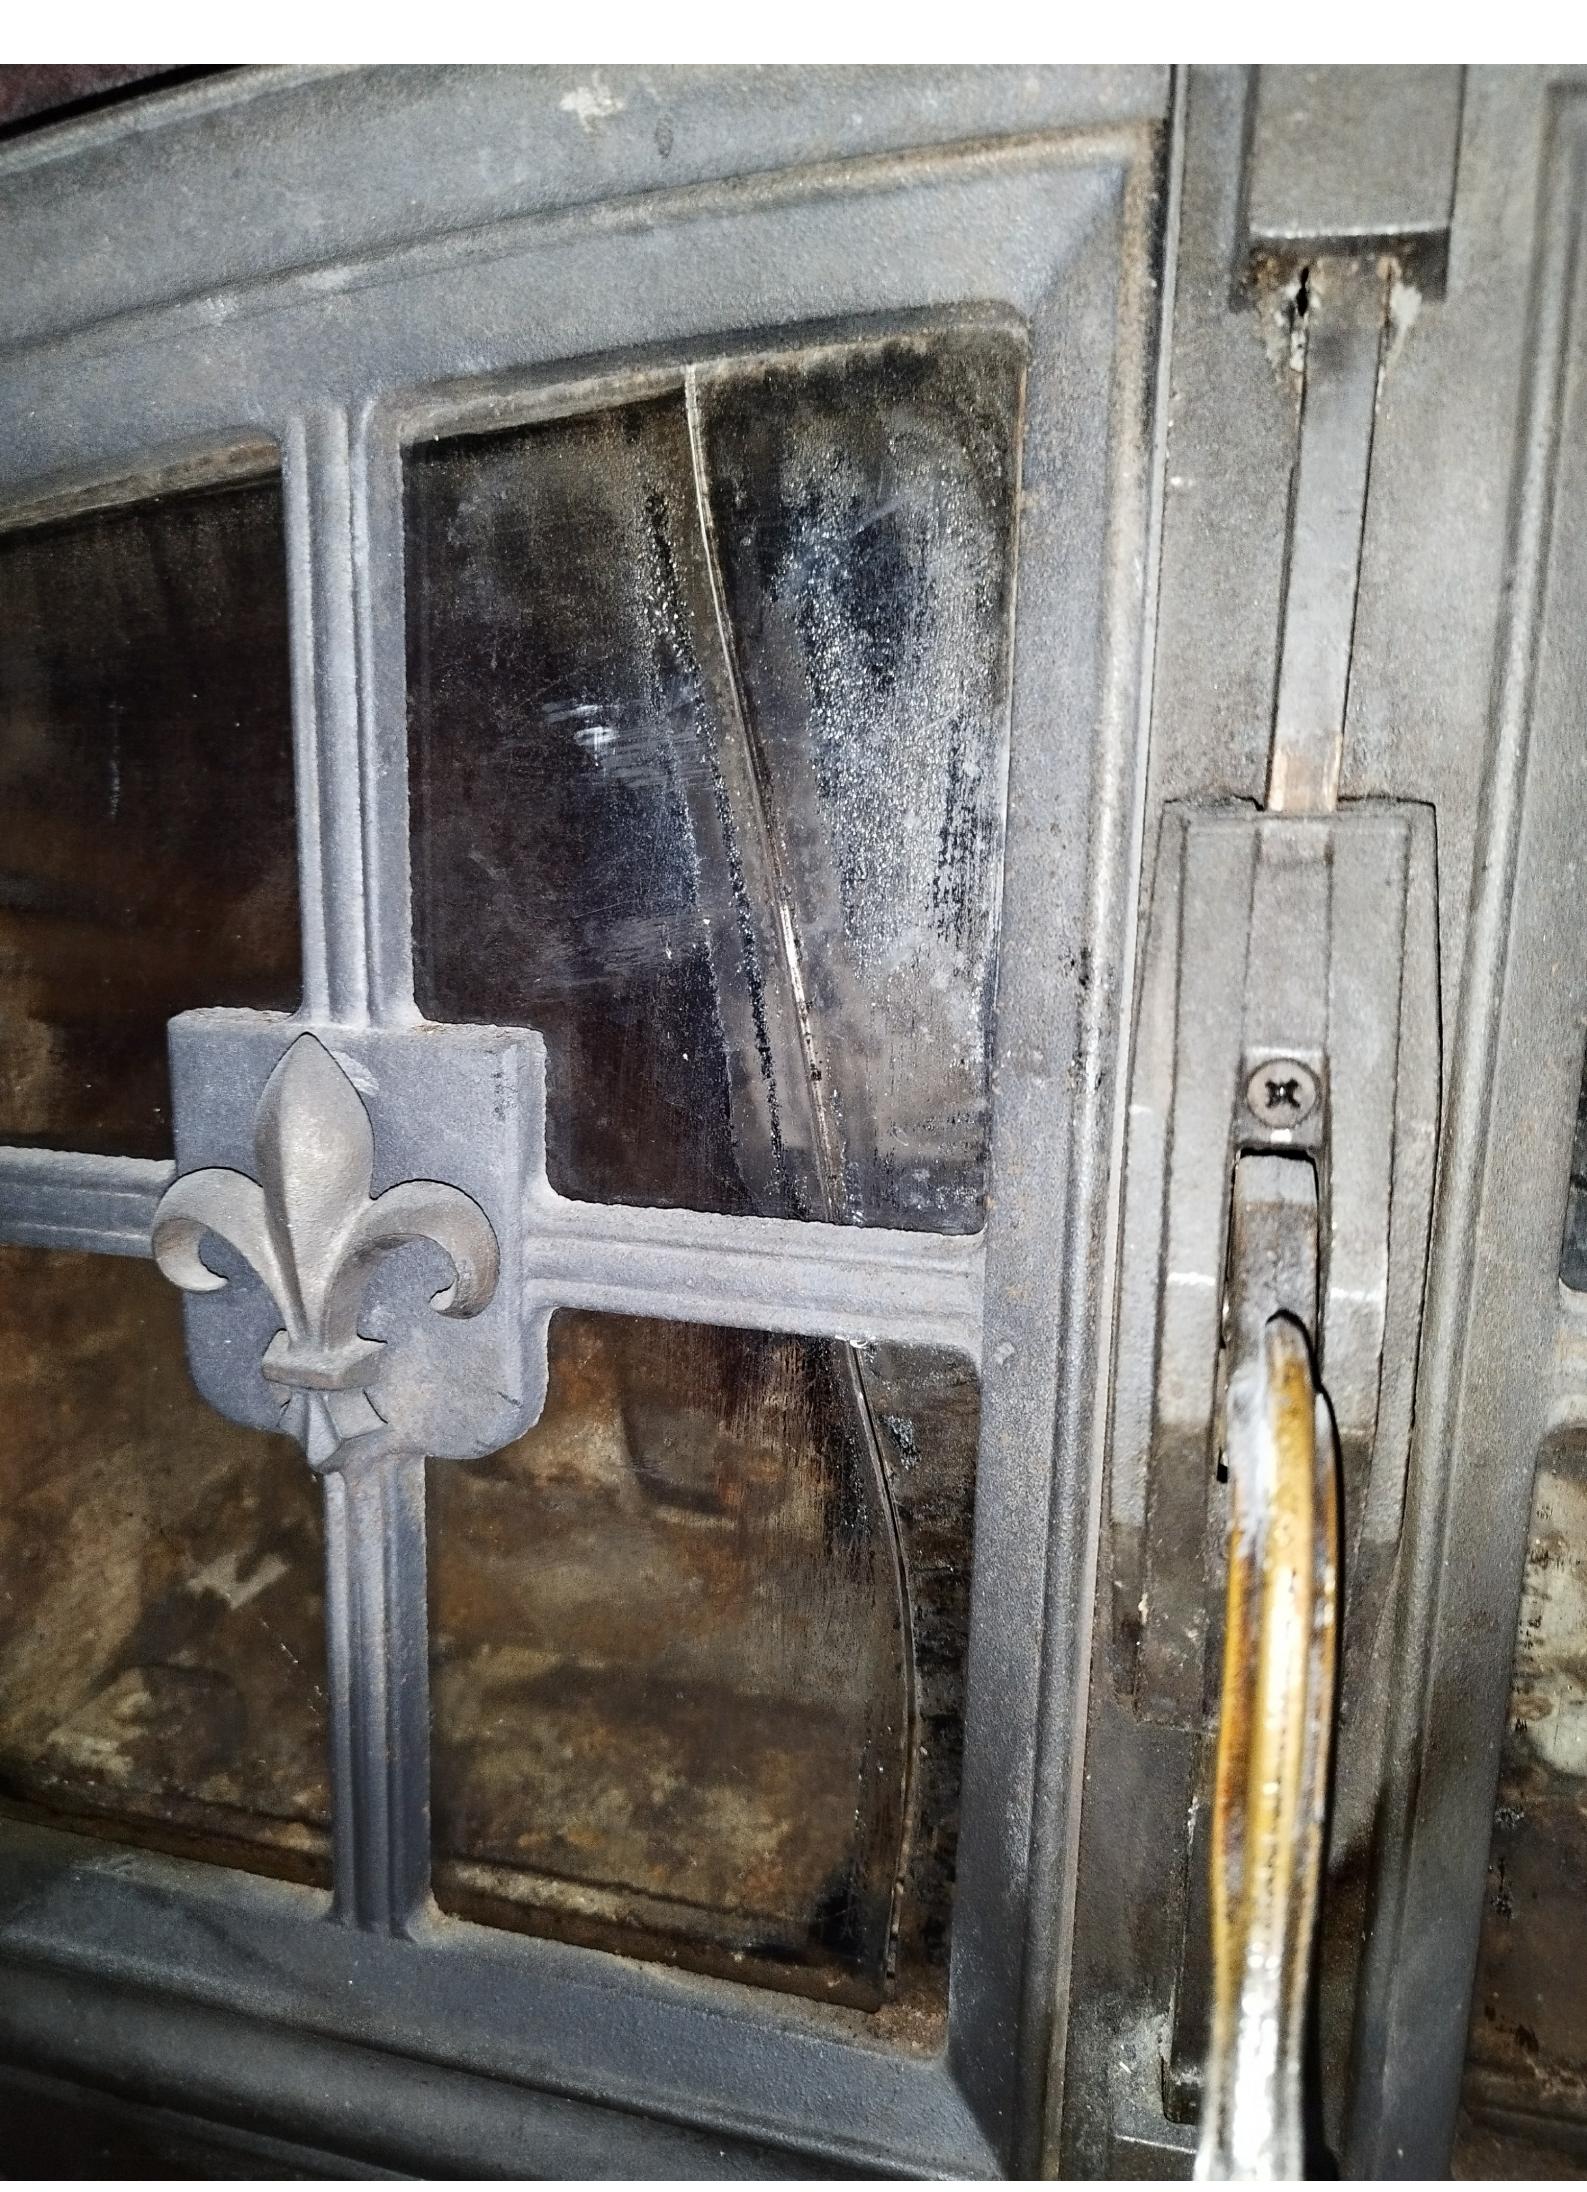
Annexe n°34
vitre cheminée

La vitre de la porte de la cheminée est fissurée.
